(スポーク空洞、大電流電子源)

量子科学技術研究開発機構
沢村 勝、羽島良一 永井良治

第16回全体会議
2016/11/16 KEK

スポーク空洞：プレス試験

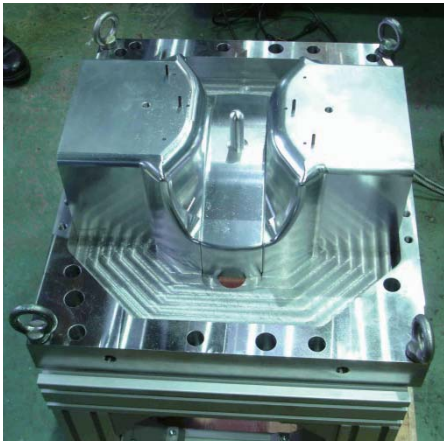
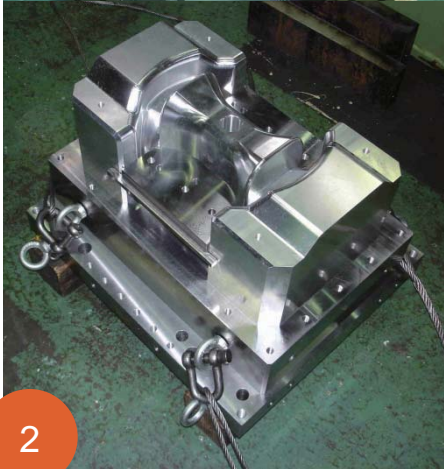
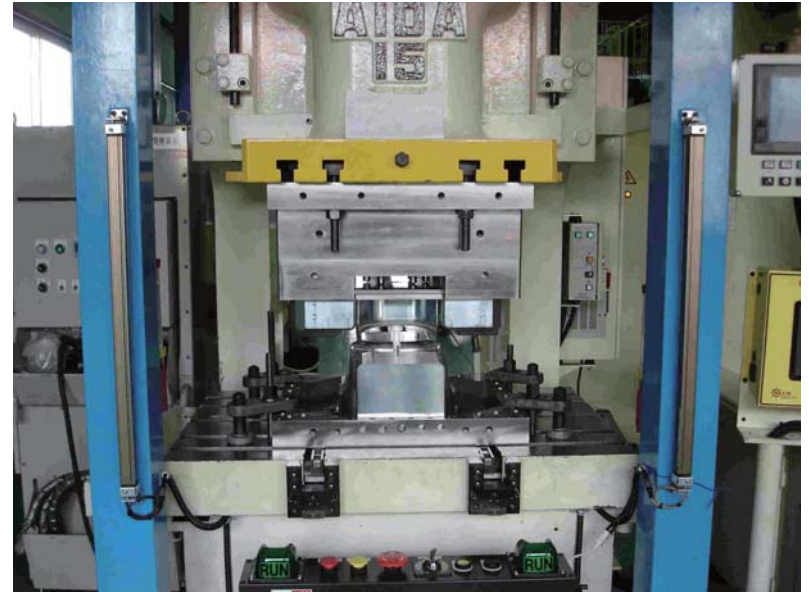
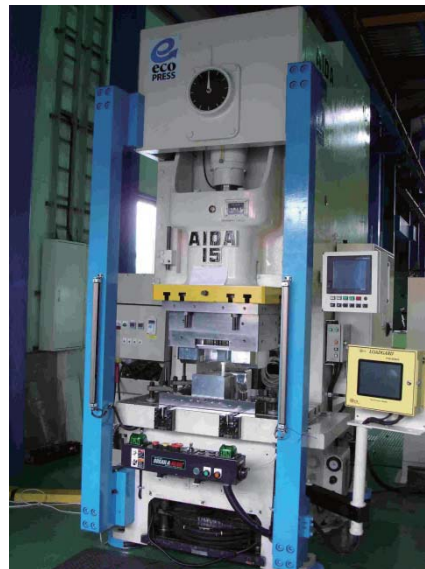
- 2016/3/7(月)～3/18(金)
- したのはらプレスサービス(株)のプレス機 (AIDA NC1-15)を使ってアルミ板と銅板のプレス試験を行っ
